Analisa Pengujian Ketebalan Plat Lambung Menggunakan Metode Ultrasonic Thickness (Ploting Replate) dan Leakage Test Menggunakan Dye Penetrant (Welding After Re-Plating)

Bima Achmad Dika^{*1}, Ilyas Sofana², Anastas Rizaly³, Ponidi⁴

Prodi Teknik, Universitas Muhamadiyah Surabaya¹

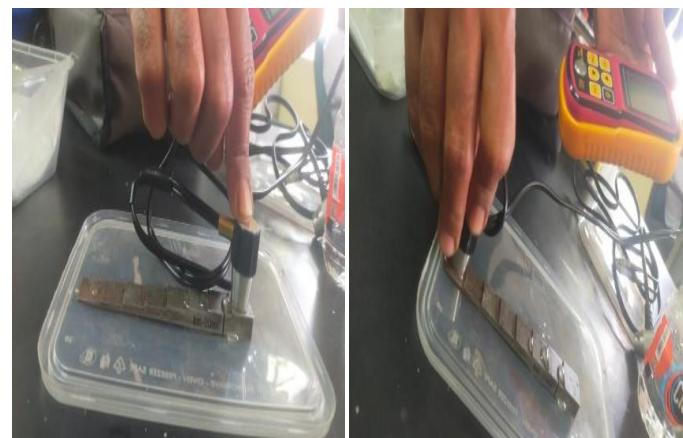
Gambar 2 Kalibrasi Alat UTG

Kalibrasi Alat Menggunakan blok kalibrasi untuk memastikan alat Ultrasonic Thickness Gauge (UTG) memberikan hasil akurat.

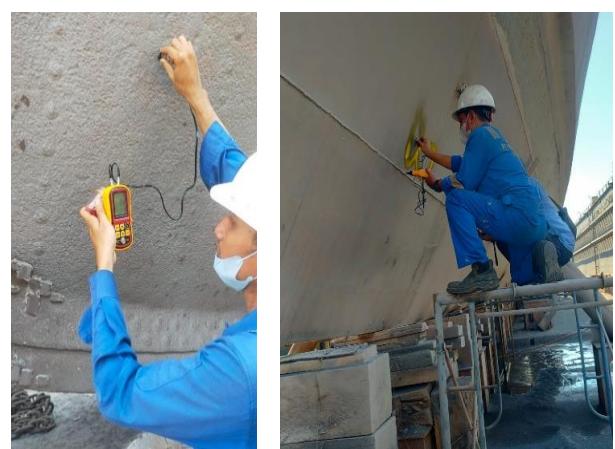
Gambar 3 Kalibrasi Alat UTG

Tempelkan probe UTG ke permukaan dan gerakkan untuk memeriksa ketebalan di tiap titik.

Pada proses ini dilakukan 2 orang satu operator dan assist, diamana operator bertugas untuk menganalisa data UT pada lambung dan menulis angka ketebalan menggunakan kapur/marker disamping titik probe dan assist akan mendokumentasikan kegiatan dan mencatat/ menulis nominal UT pada gambar kerja sesuai posisi.

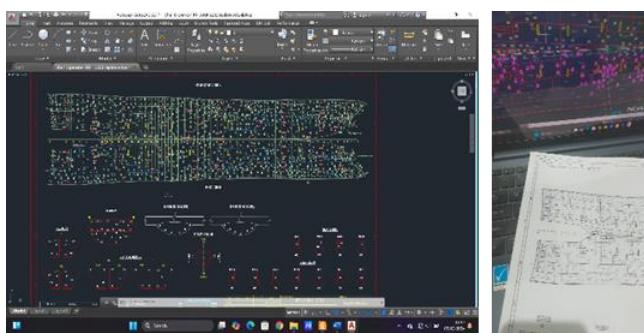
Gambar 4. Input Data Hasil UT

dari hasil lapagan yang ditulis sementara didalam gambar kemudian dimasukan ke Acad untuk dimasukan pada *Shell Expansion* untuk proses analisa bagaimana yang harus diganti/replating dari hasil UTG.

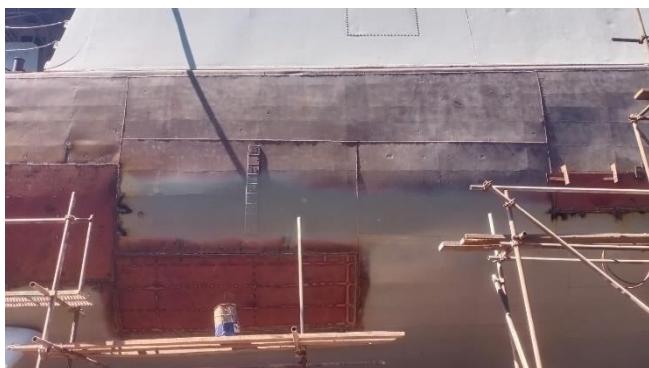
Gambar 5. 1 Replating 1 dan 2

- Pengujian Replating area no 1 dan 2 dengan Vacuum Ploting area ini akan menjadi contoh pengujian Vacuum Test.

- Bersihkan dan keringkan area las untuk memastikan hasil akurat.
- Oleskan cairan sabun secara merata di sepanjang area las.
- Pasang vacuum box dengan segel rapat tanpa celah.
- Gunakan vacuum pump hingga -5 hingga -10 kPa, tahan 10–15 detik.
- Periksa gelembung di cairan sabun untuk mendekripsi kebocoran.
- Tandai kebocoran, las ulang, dan uji kembali hingga kedap.

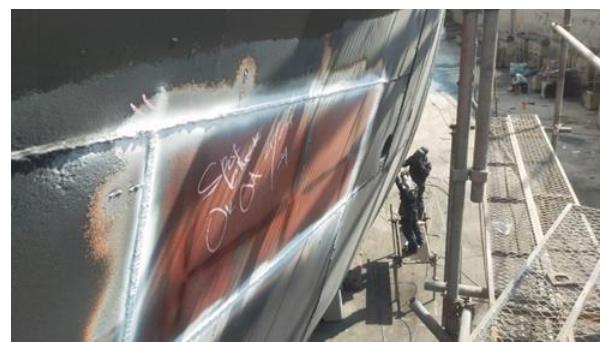
Gambar 6
Proses pengaplikasian White Developer dari sisi luar lambung kapal

- Bersihkan area las yang ada pada bagian dalam kapal sesuai posisi plat replating untuk memastikan hasil akurat menggunakan palu.
- Oleskan cairan *Red Penetrant* secara merata di sepanjang area las bagian dalam lambung kapal.
- Tunggu hingga 10–15 Menit agar *Red penetrant* meresap pada dela selajur las.
- Oleskan cairan *White Developer* secara merata di sepanjang area las bagian luar lambung kapal.
- Jika terjadi kebocoran pada bagian lajur las yang sudah terkena *White Developer* akan berwarna merah akibat aliran *Red Penetrant* yang tembus dari dalam.
- Tandai kebocoran, las ulang, dan uji kembali hingga kedap.

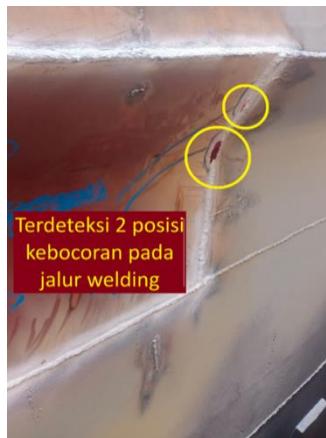
Gambar 7 Pengaplikasian White Developer

Analisa Pengujian Kebocoran dengan Dye Penetrant Pengujian replating nomor 3 dengan dimensi 10500 x 500 diganti dengan plat ketebalan 6 mm. Area tersebut dilakukan pengujian Dye Penetran karena desain lambung yang ektrim yang mengakibatkan tidak bisa dilakukan pengujian Vacumm. Proses Pengaplikasian Red Penentrant dari posisi dalam lambung kapal, setelah dihilangkan slag welding lalu disemprotkan merata pada jalur welding dan ditunggu kurang lebih 15 menit.

Terdeteksi kebocoran pada bekas stoper/support penyambung plat. Dari pengujian diatas terdapat kebocoran yang ditandai warna merah Red Penetrant yang mengalir dari dalam lambung kapal selanjutnya akan dilakukan perbaikan pada area kebocoran dengan menambah pengelasan dan akan diuji lagi

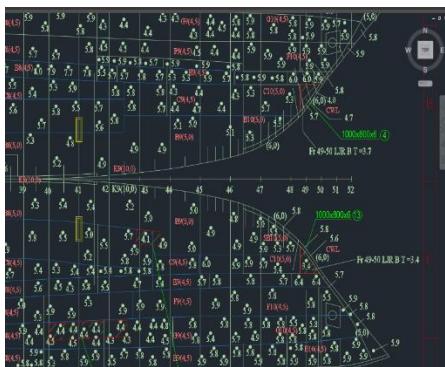
Gambar 9 Ploting area replating no 4 dan 13

Analisa Pengujian Kebocoran dengan Dye Penentrant Pengujian replating nomor 4 dan 13 dengan masing-masing dimensi 1000 x 800 diganti dengan plat ketebalan 6 mm

Area tersebut dilakukan pengujian Dye Penetran karena bagian ujung kapal yang mengakibatkan tidak bisa dilakukan pengujian Vacuum. Selanjutnya akan dilakukan pengaplikasi Red Penentrant pada jalur pengelasan

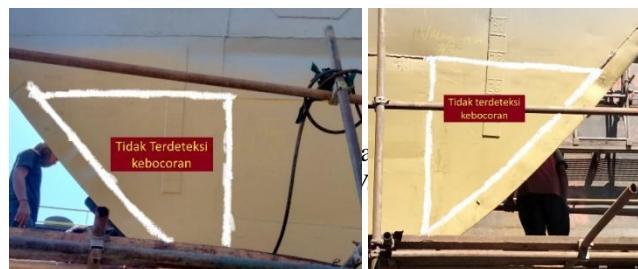
Gambar 10 Replate dan Pengaplikasi Red

Analisa Pengujian Kebocoran dengan Dye Penentrant Pengujian replating nomor 4 dan 13 dengan masing-masing dimensi 1000 x 800 diganti dengan plat ketebalan 6 mm Area tersebut dilakukan pengujian Dye Penetran karena bagian ujung kapal yang mengakibatkan tidak bi

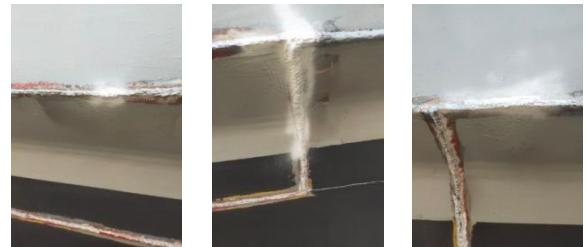
Gambar 8
Hasil Retest pengujian pada replate no

dengan meyemprotkan Red penetrant dari dalam. Berikut proses pengujian area kebocoran

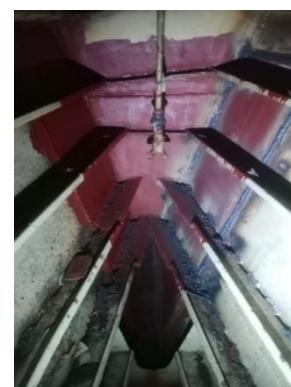
Gambar 11 Pengaplikasi White Developer t

idak ditemukan kebocoran pada replate no 4 dan 13

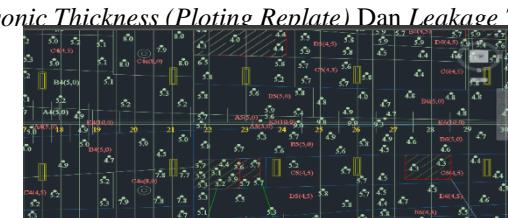
Gambar 12 Ploting area replating no 8

Analisa Pengujian Kebocoran dengan Dye Penentrant Pengujian replating nomor 8 dengan

dimensi 1000 x 800 diganti dengan plat ketebalan 6 mm

Area tersebut dilakukan pengujian Dye Penetran karena bagian samping jalur pengelasan terdapat Zinc Anode jadi tidak bisa dilakukan pengujian Vacuum. Selanjutnya akan dilakukan pengaplikasian Red Penentrant pada jalur pengelasan.

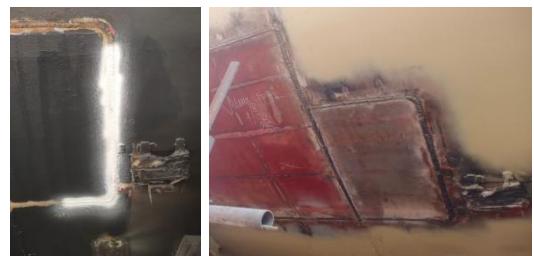
Selanjutnya proses pengaplikasian White Developer untuk mendeteksi adanya kebocoran pada jalur pengelasan seperti gambar 4.28 dibawah.

Gambar 14 Pengaplikasian White Developer tidak ditemukan kebocoran pada replate no 8.
